**So kennen wir sie und
so soll sie bald wieder segeln!**

- **Vorbereitende Arbeiten und die Überführung der Freddy nach Travemünde!**

Zusammenfassung

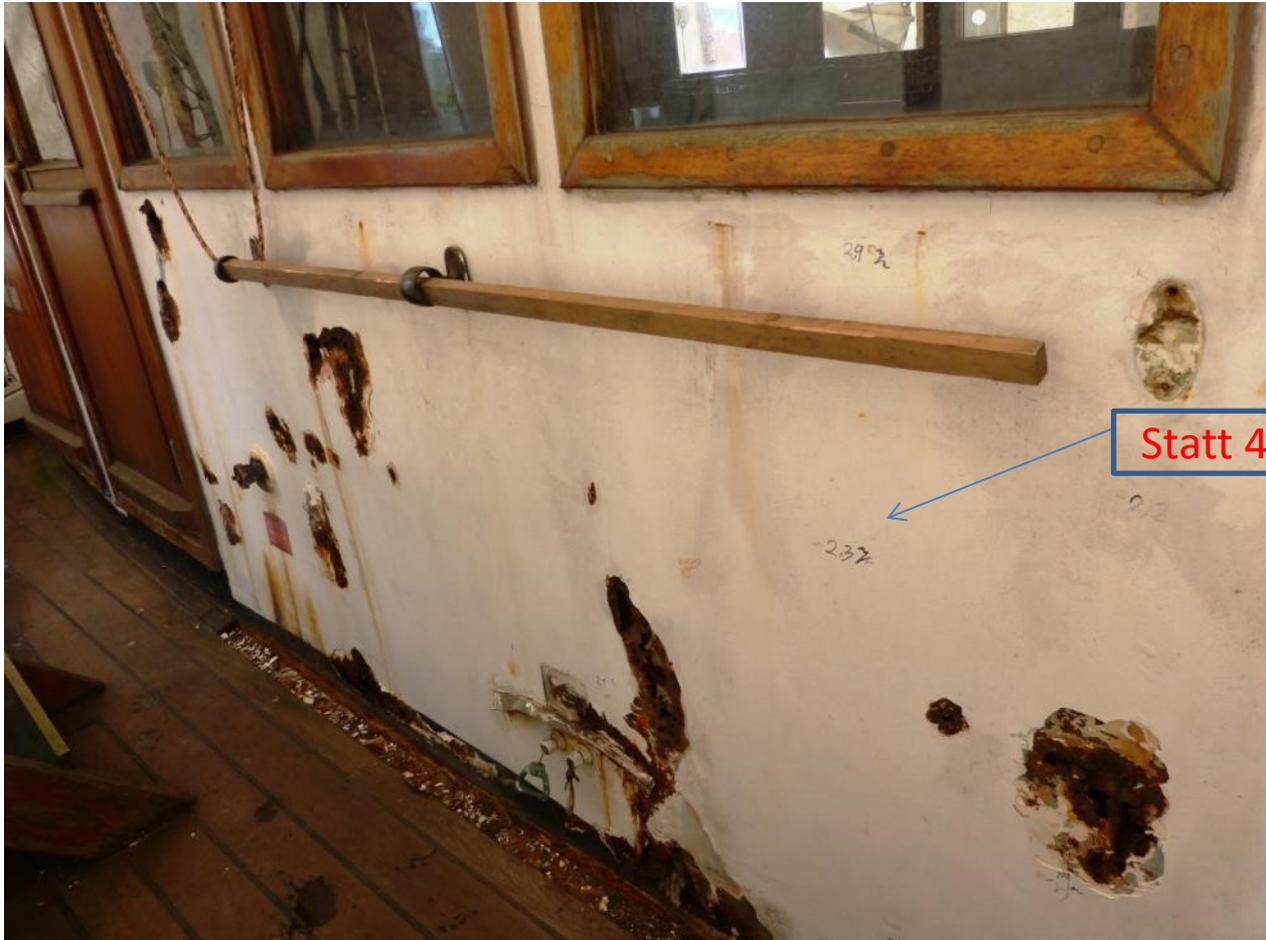
Statt 4,0 / 2,32mm

Aufnahmen des Dachaufbaus auf dem Deckshaus. Komplett verrottet!!

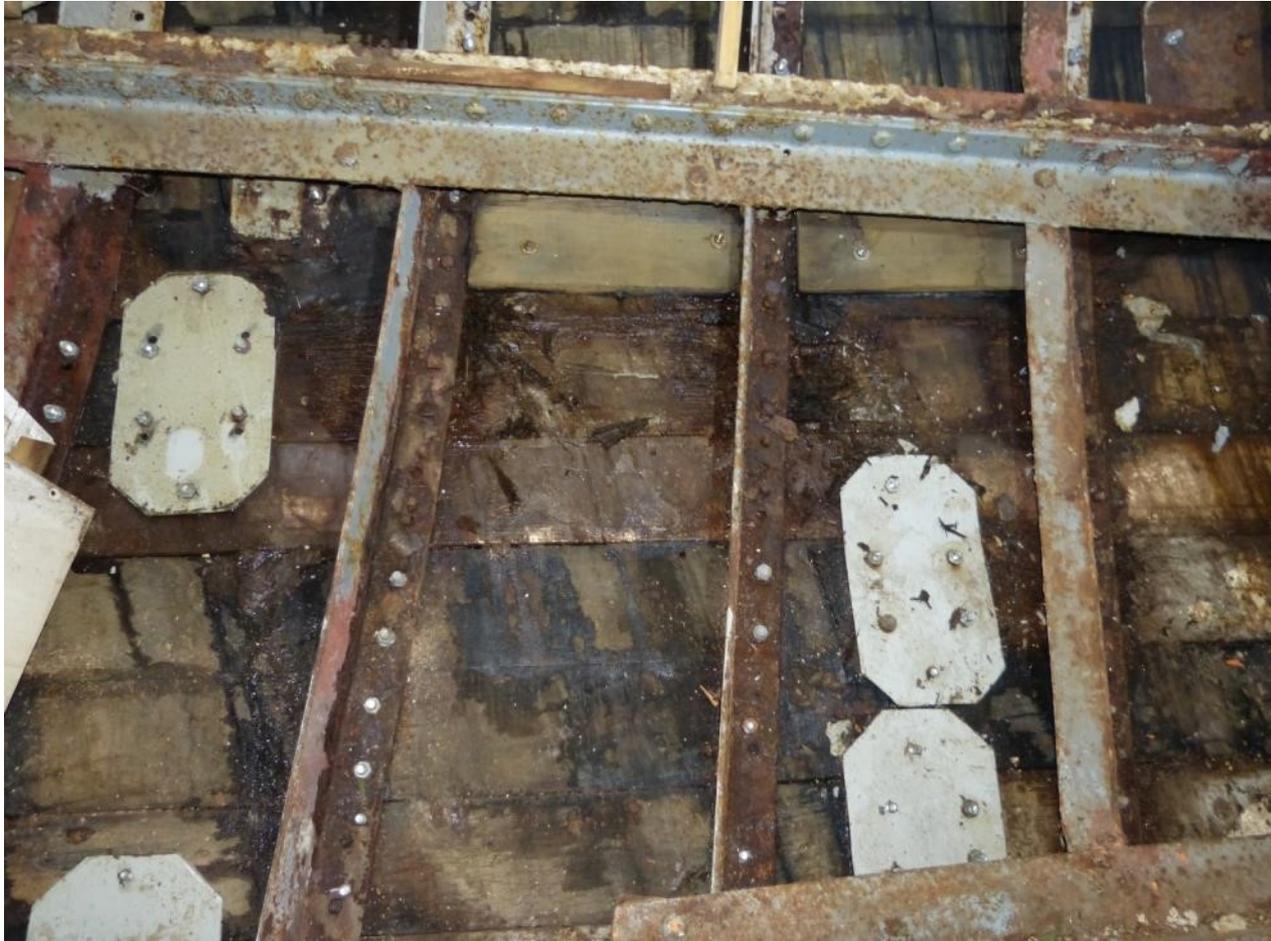
...die Stahl-Deckenprofile und Spanten
leider nicht ganz so.

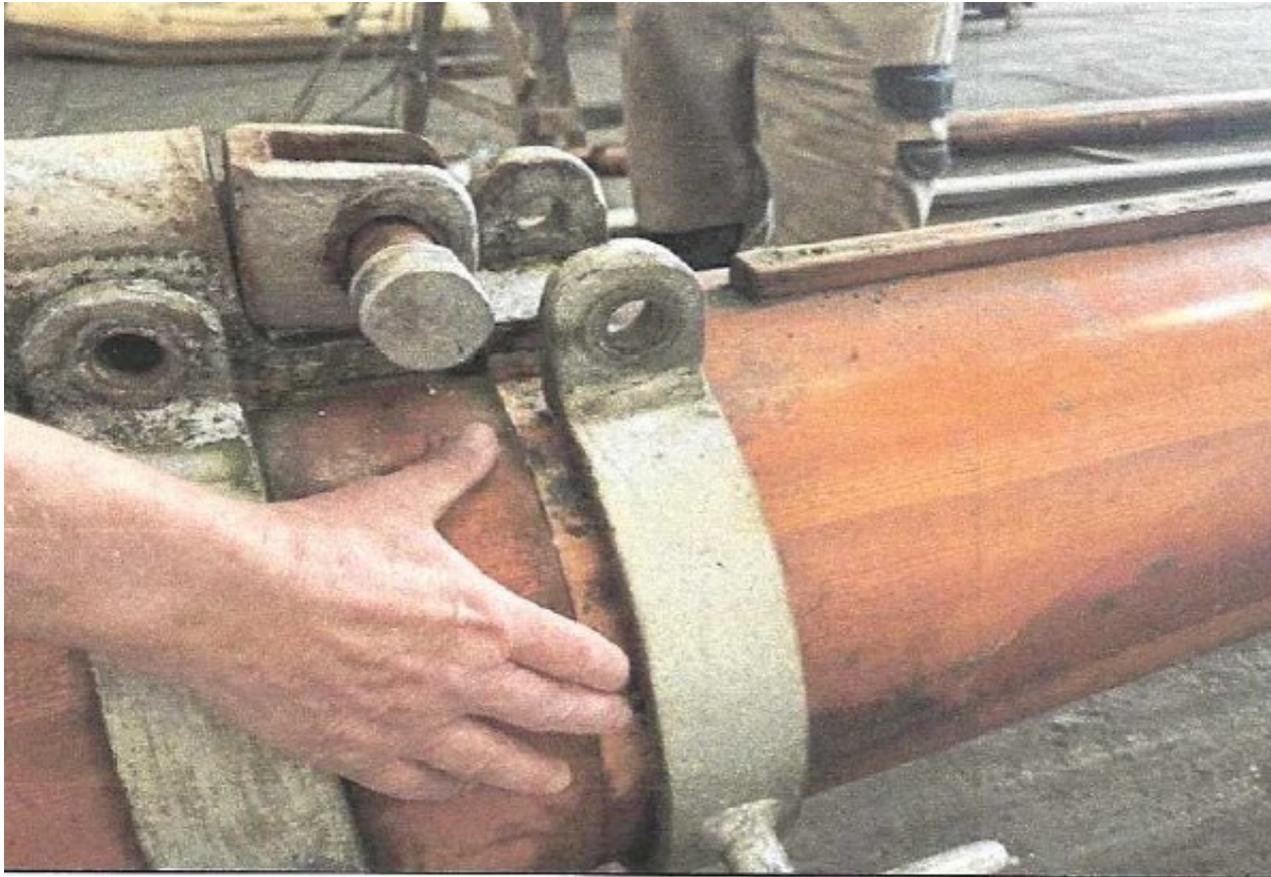
Aufnahme 17: Demontierte Beschläge am Besanmast

Unter den Beschlägen ist das Holz OK

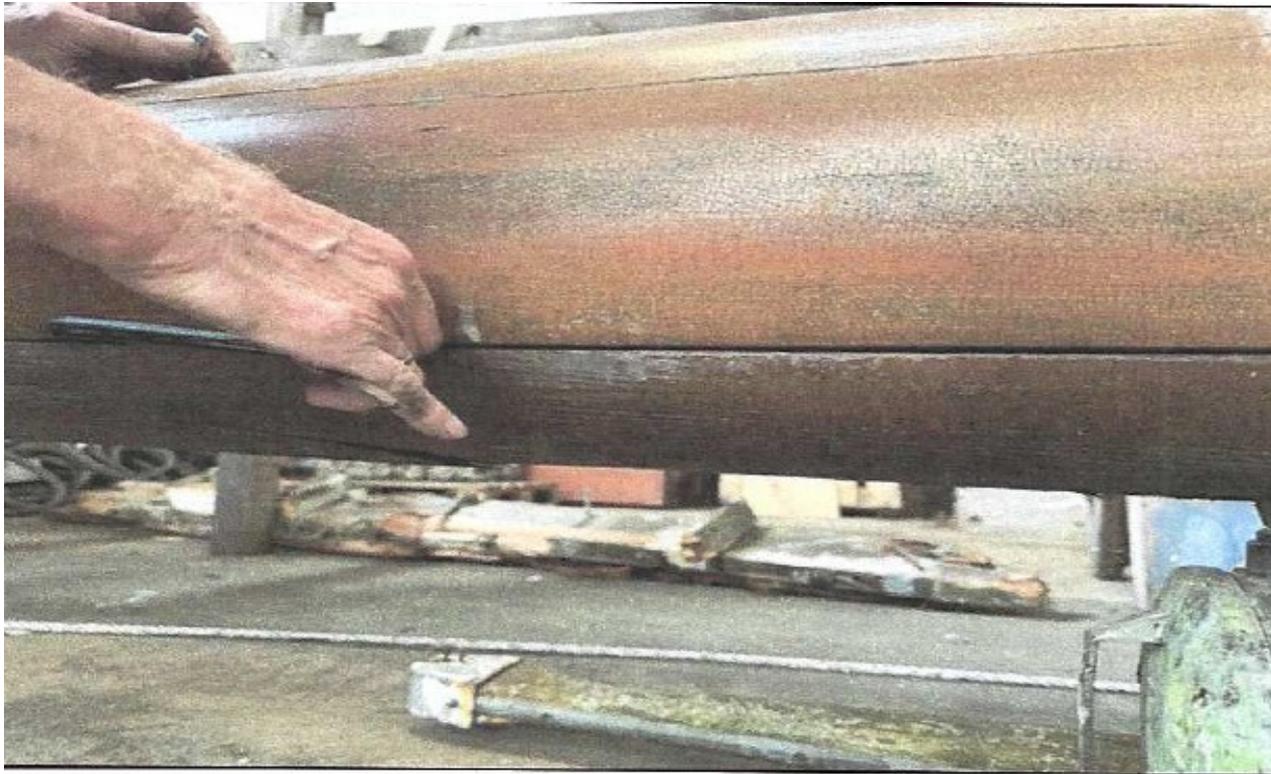
Aufnahme 10: Durchgehende Leimrisse im Großmast

Die Rissbildungen im Bereich der Leimfugen sollten fachgerecht aufgearbeitet, gründlich gereinigt und mit passgenauen Holzfüllstücken sowie Epoxidharz versiegelt werden. Die Längsrisse entlang der Holzmaserung können durch sorgfältiges Anschleifen und Auffüllen mit Epoxidharz behandelt werden, um ein weiteres Eindringen von Feuchtigkeit wirksam zu verhindern.

Mit Epoxidharz und Holzfüllstücke ausbessern

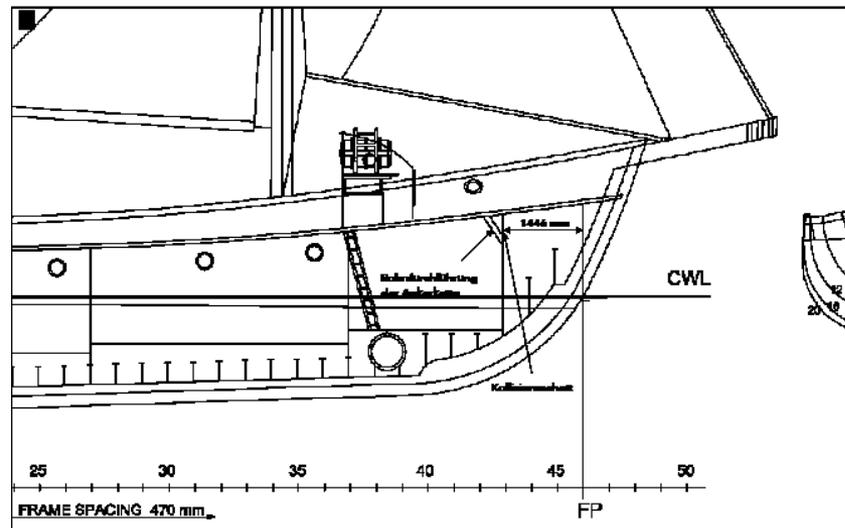
Lage des Kollisionsschott

3. Berechnung der zulässigen Position (gemessen ab dem vorderen Lot – VL):

- $0,05 \times 21,69 \text{ m} = 1,0845 \text{ m}$
- $0,10 \times 21,69 \text{ m} = 2,1690 \text{ m}$
- Zulässiger Einbauort des Kollisionsschotts: zwischen 1,08 m und 2,17 m hinter dem vorderen Lot

Das Kollisionsschott wird bei *Freddy* in einem Ab-**lenk vorderen Lot** eingebaut und liegt damit **vollumfänglich innerhalb des vorgeschriebenen Bereichs gemäß Ziffer 8.2 der Anlage 1A Teil 3 zur SchSV.**
